# Spijkers en scheepshout op laag water

Een scheepsarcheologisch onderzoek door vrijwilligers, van een negentiende-eeuws vrachtschip, gezonken bij Dreumel, gemeente West Maas en Waal (2022)

*Rapportage Alice Overmeer Scheepsarcheologie*

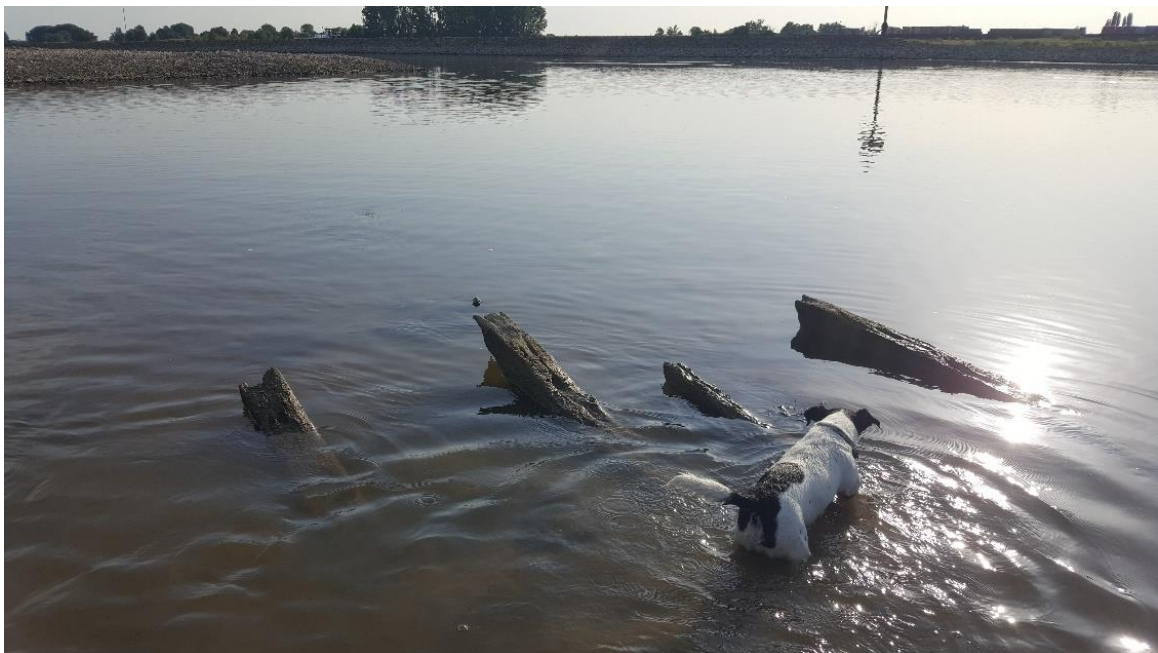
Afb. 1 Op 17 juli staken voor het eerst delen van een scheepswrak boven het wateroppervlak van de Waal uit (foto: S. van den Heuvel, EODM/Stichting Tremele).

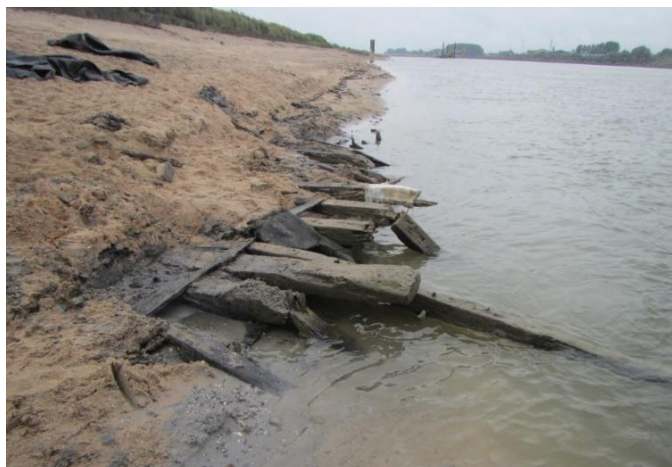
Van bovenstaande vondstmeldingen is met name een vondst uit juli 2015 het vermelden waard (Archis zaaknummer 4026845100). Het gaat om de resten van een zwaar gebouwd, aakachtig scheepje (afb. 5, zie voor locatie afb. 2). Beide uiteinden zijn niet zichtbaar, de lengte van het schip is tenminste 16 m, de breedte ca. 4,5 m.<sup>19</sup> Het wrak bestaat uit het vlak van een schip, met daarop meer dan tien inhouten en nog één plank van het boord, vermoedelijk de stuurboordzijde. Stevens zijn niet gevonden.

Afb. 5 BadW 1, ontdekt in 2015 (foto: S. van den Heuvel, EODM).

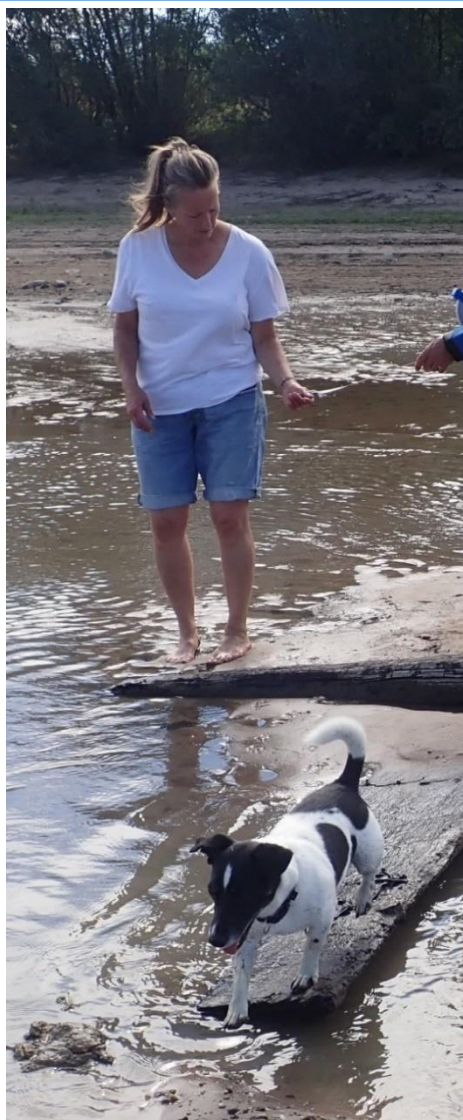
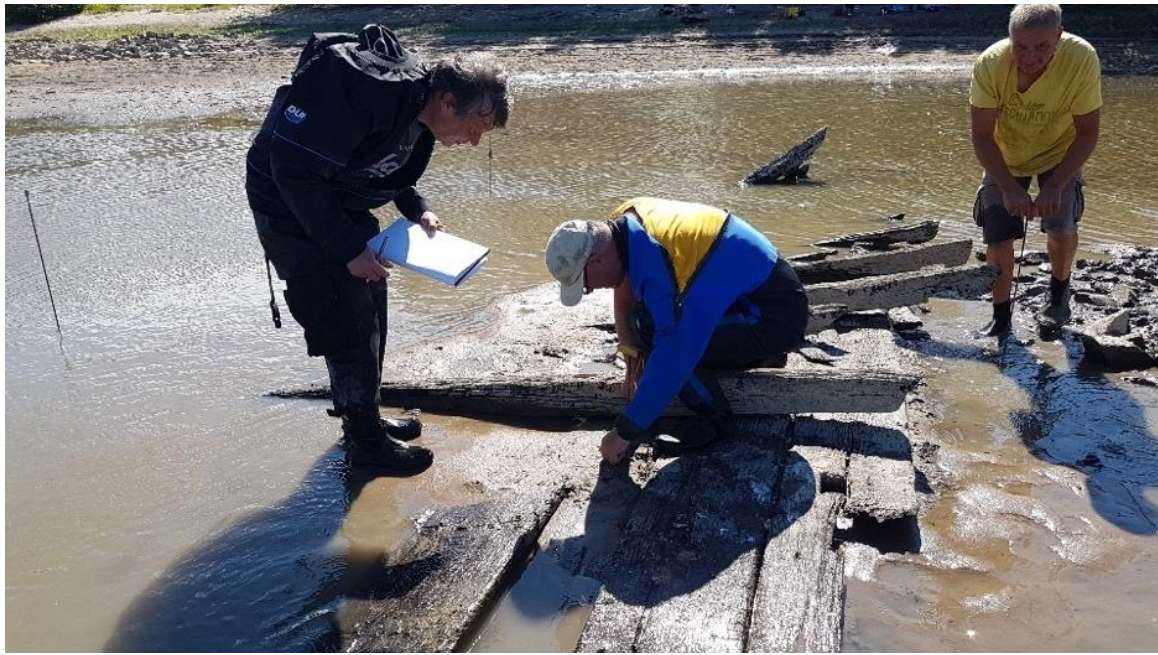
Met behulp van stalen prikstokken zijn de contouren van het wrak opgezocht (afb. 8). De randen werden, daar waar nog hout werd geraakt, gemarkeerd met houten staken. De posities van deze staken werden ingemeten met behulp van meetlinten. De constructie werd verder opgemeten met behulp van meetlinten. De oriëntatie van de lengterichting van de vlakplanken werd met de kompasfunctie van een smartphone bepaald.

Afb. 8 Het opzoeken van de contouren met behulp van een prikstok en het vastleggen van gegevens. Enkele houten staken zijn langs de randen geplaatst (foto: J. Burgers, EODM).

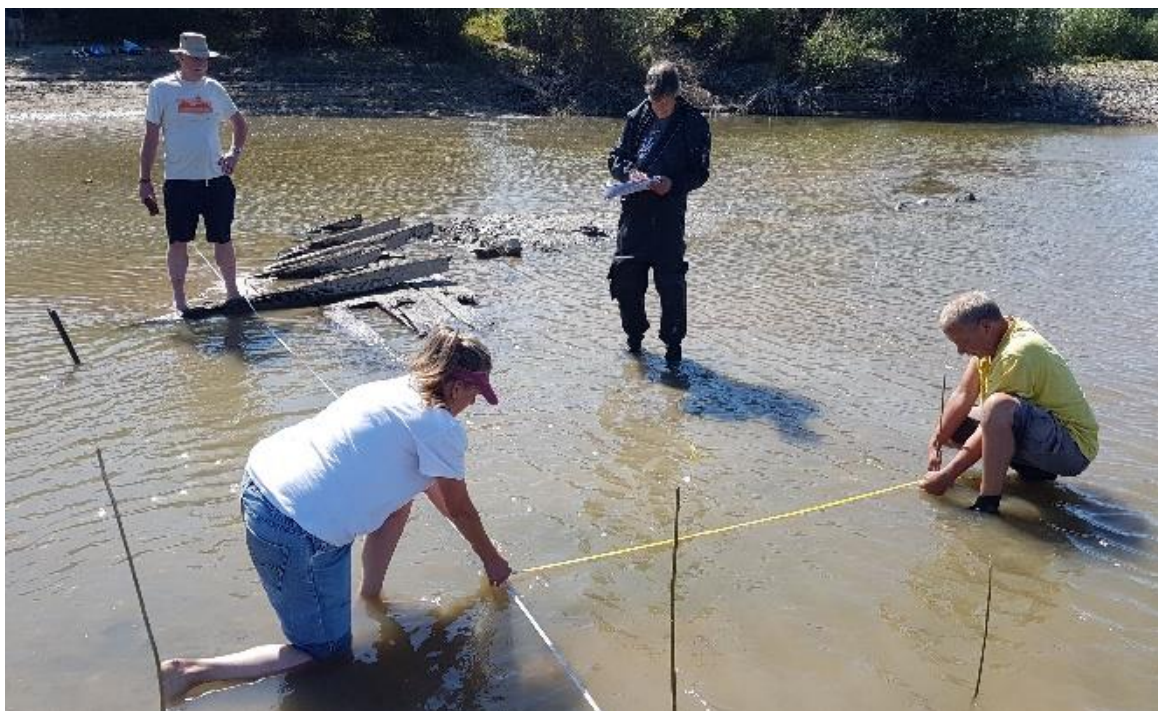
Tijdens het veldwerk werden gegevens verzameld om te verwerken tot een rapportage (zie kadertekst Peter Seinen). Over de vermoedelijke hartlijn van het schip werd een meetlint gespannen, in de lengterichting van het schip. De grenzen van de vindplaats werden opgemeten ten opzichte van deze meetlijn (afb. 9). Verder werden van alle vrijliggende sloopsonderdelen de maten genomen. Op enkele plaatsen werd handmatig wat zand weg geschept om beter de maten te kunnen nemen (afb. 10). Foto's werden genomen van details van de sloopconstructie. Marc Pennings, vak-timmerman van beroep, heeft de toegepaste houtsoorten beoordeeld.

Afb. 9 Het opmeten van het sloopswrak (foto: J. Burgers, EODM).

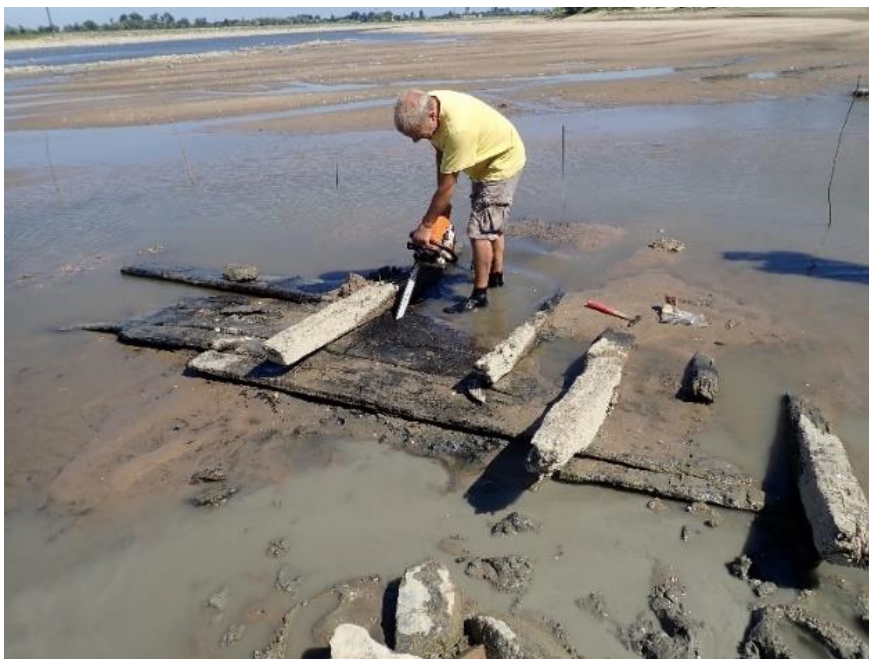
Afb. 11 Het zagen van de dendromonsters op de eerste verkenningsdag (foto: J. van den Besselaar, MiM).

Ten behoeve van dendrochronologisch onderzoek zijn op de eerste verkenningsdag twee monsters genomen van de vlakplanken met behulp van een kettingzaag (afb. 11). De positie van de monsters is vermeld op de twee overzichtstekeningen die Mergor in Mosam heeft gemaakt (zie afb. 12 en 13, paars gestippeld kader). De monsters zijn door Petra Doeve van BAAC geanalyseerd (zie paragraaf 6.4).

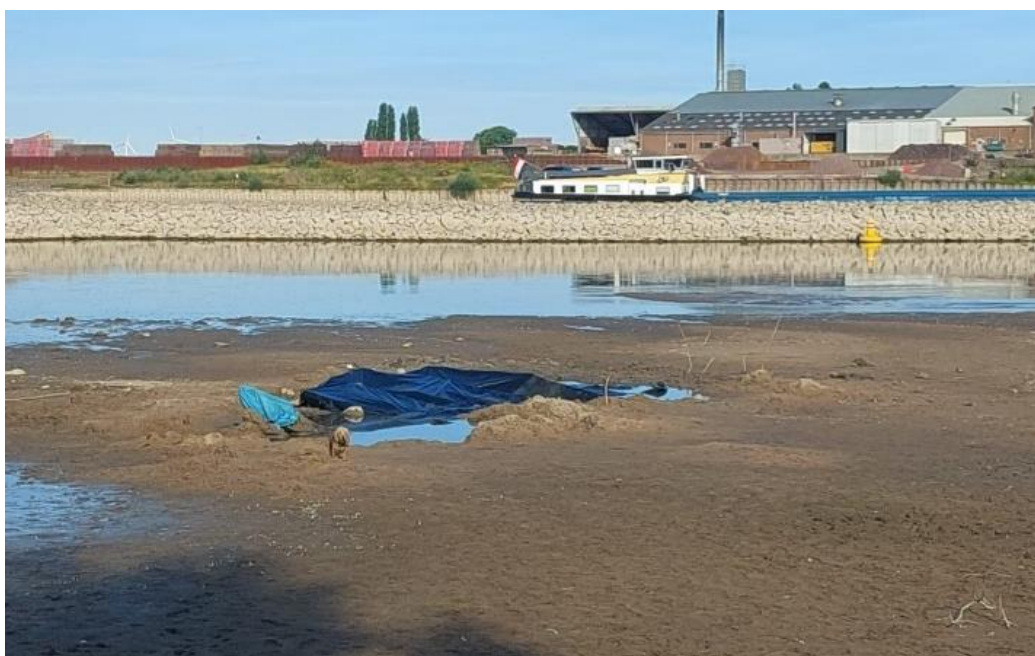
Afb. 12 Afdekking van het wrak op 5 augustus 2022 (foto: J. van Koolwijk/B. van Leur, Stichting Tremele).

Na afloop van de tweede veldwerkdag werd het wrakdeel afgedekt met plastic zeil (afb. 12). Enige tijd later, toen het waterniveau in de Waal weer steeg, is het wrak weer onder de waterspiegel geraakt.

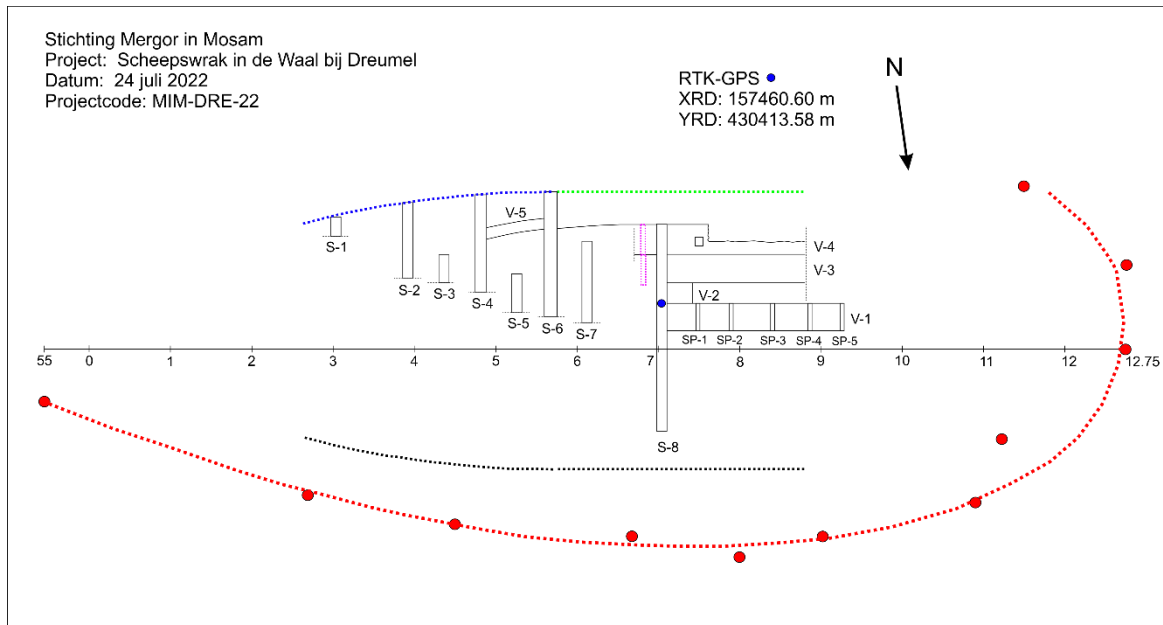
Afb. 14 Vlaktekening na onderzoek van 24 juli 2022 (tekening: P.A. Seinen, MiM).

Het onderzoek vond plaats op 24 juli 2022. De resultaten werden gepresenteerd in een kort verslag met onder meer een vlaktekening van de vindplaats (afb. 14). Het onderzoek leverde nog een aantal vragen en aanbevelingen op, met de wens het wrak voor een tweede keer te bekijken.

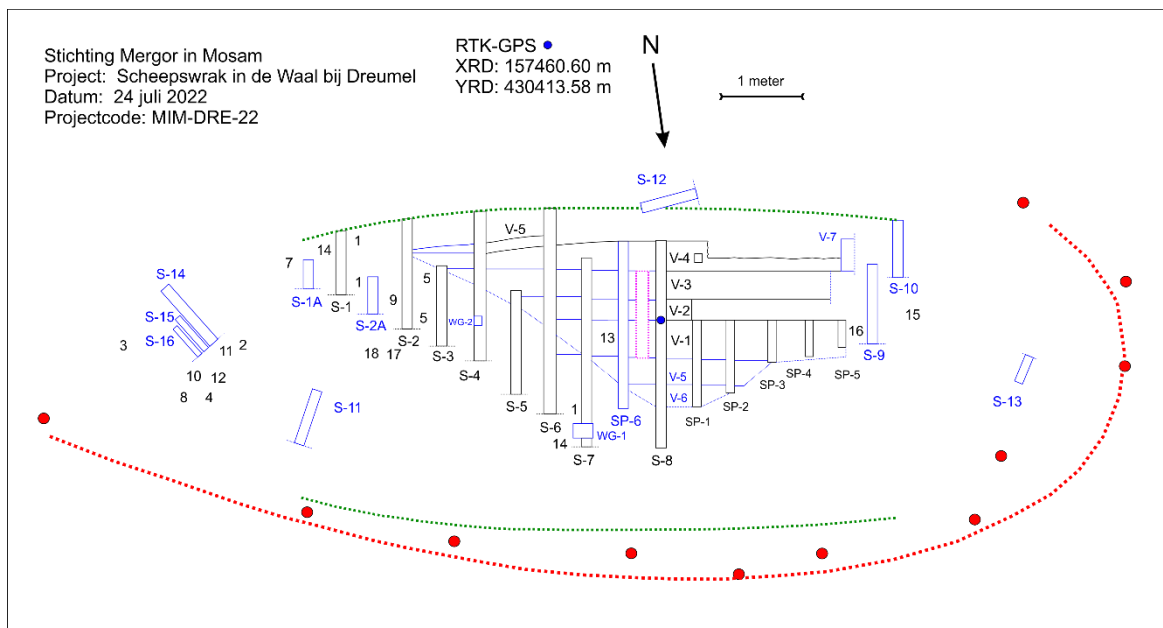
Afb. 15 Vlaktekening na onderzoek van 5 augustus 2022 (tekening: P.A. Seinen, MiM).

Een tweede onderzoek vond plaats op 5 augustus 2022. Het water stond nog lager waardoor aanvullende metingen aan de scheepsconstructie kon worden gedaan (afb. 15).

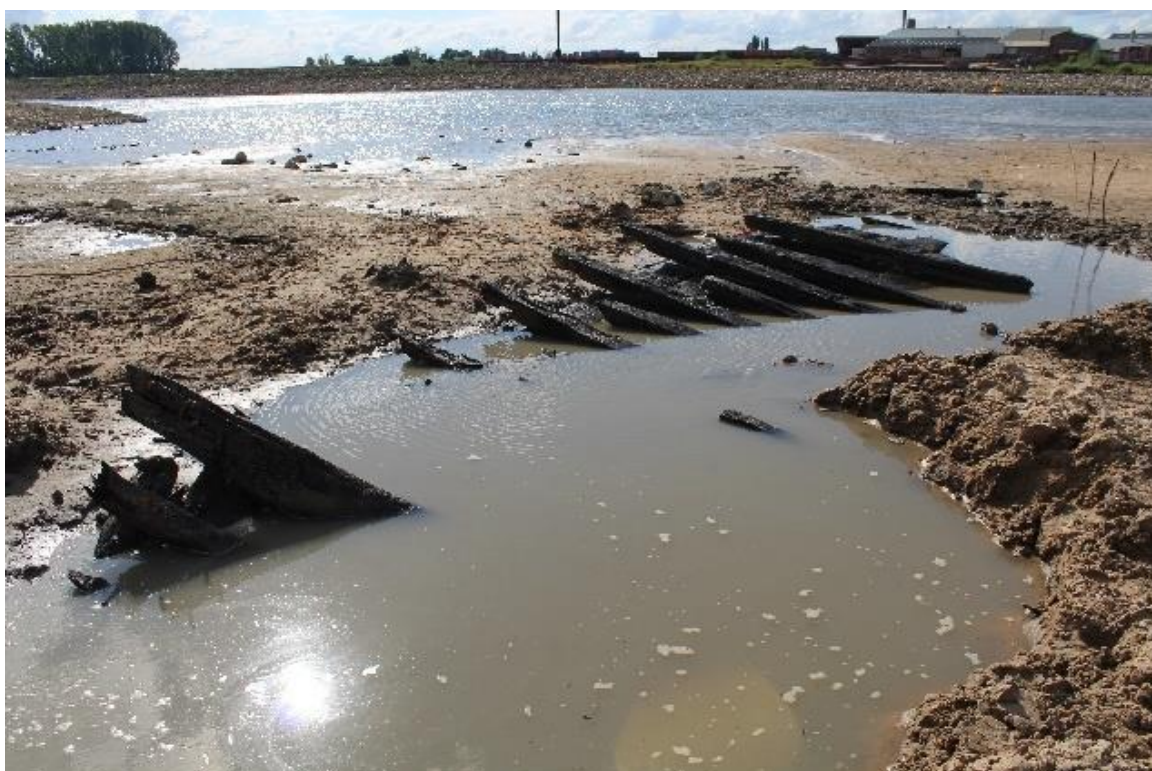
Afb. 18 Opname vanaf oost van het scheepswrak, waarbij de lichte slagzij goed is te zien (foto: N. Kerkhoven).

De scheepsconstructie strekt zich over een lengte van ongeveer 12,75 m en een breedte van ca. 3,5 m uit. De constructie van het wrak bestaat uit minstens acht huidgangen, met daarop minstens zestien inhouten (afb. 16 en 17 en bijlage 3). Het wrak is ruwweg oost-west georiënteerd, maar aangezien er geen stevens zijn gevonden, is niet duidelijk aan welke kant de voor- of achterstevens zich heeft bevonden.<sup>32</sup> De twee uiterste einden van het wrak liggen lager dan het middendeel. Mogelijk ligt dat deel op een hogere zandrug, of zijn voor- en achterschip in de loop der tijd weggezakt in slijpgeulen. Meerdere huidplanken zijn in de breedte gebroken, telkens op de positie waar de inhouten aan de huidplanken met spijkers en houten pennen waren bevestigd.<sup>33</sup> Het wrak ligt met een lichte slagzij van 5 tot 10 graden richting het noorden (afb. 18). Dit betekent dat de noordzijde lager ligt dan de zuidzijde van het wrak.

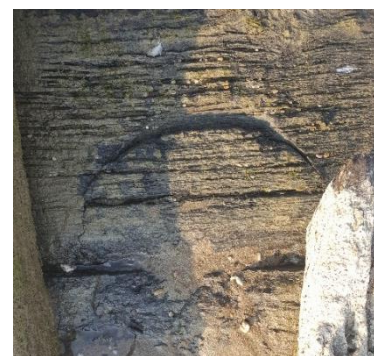
Opvallend is dat gang GB (V-4) tussen spanten S12 en S13 vrij breed is (35 cm), maar naar het oosten toe verjongt. Dit kan betekenen dat we hier richting voor- of achterschip gaan. Een bijzonderheid is een halfronde inkeping die lijkt te zijn aangebracht in vlakplank GB (V-4), tussen de spanten S11 en S12 (afb. 20). Het is niet te zeggen of dit een merkteken of een beschadiging is.

Afb. 20 Halfronde indruk (foto: S. van den Heuvel, EODM).

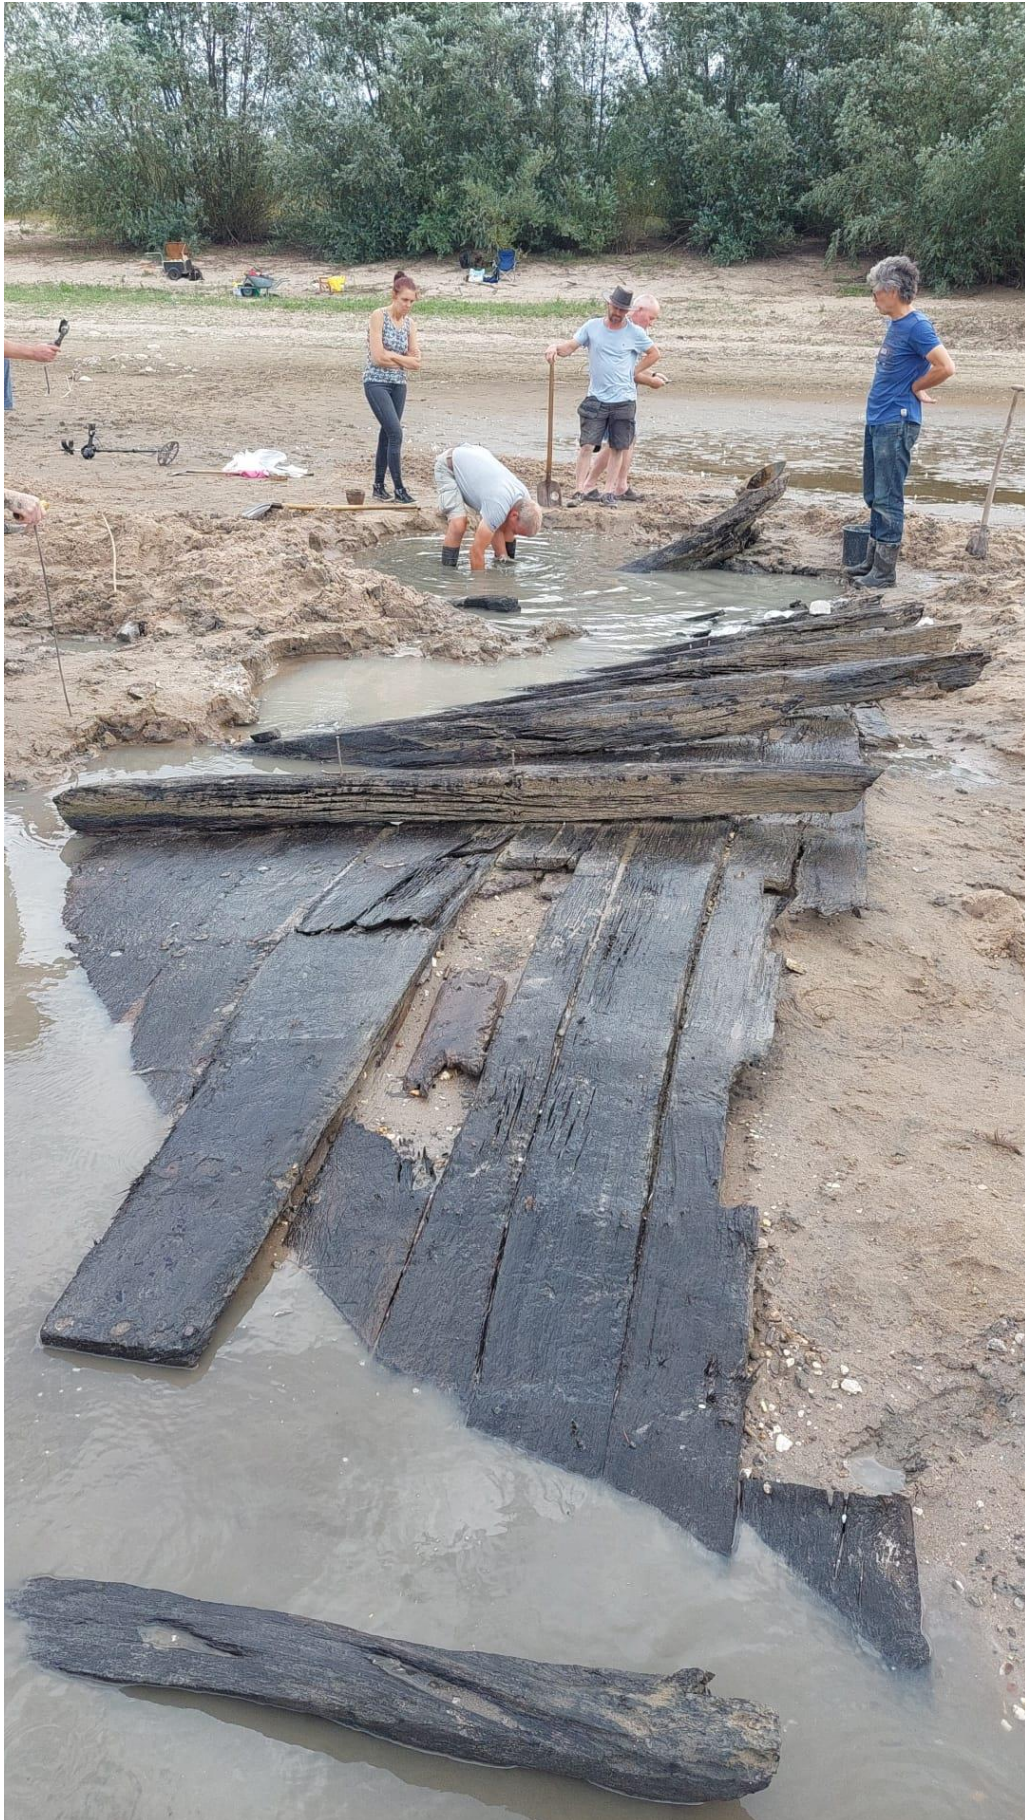
Afb. 19 Aanzicht van het scheepswrak, gezien vanuit het westen, met de twee originele uiteinden van gang GE (vooraan) en GD (verder weg) (foto: J. van Koolwijk/B. van Leur, Stichting Tremele).

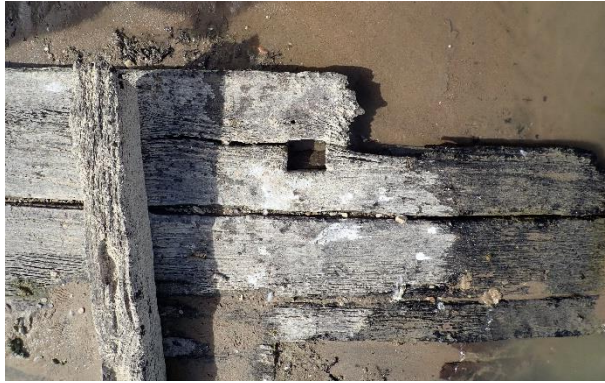
Afb. 21 Rechthoekig gat in huidgang GB (foto: J. van den Besselaar, MiM).

Een andere bijzonderheid is een rechthoekig gat van 9 x 11 cm, ook in vlakplank GB (V-4), direct ten westen van spant S13 (afb. 21 en 22). Het is voorsnog niet duidelijk wat de functie van dit gat was.

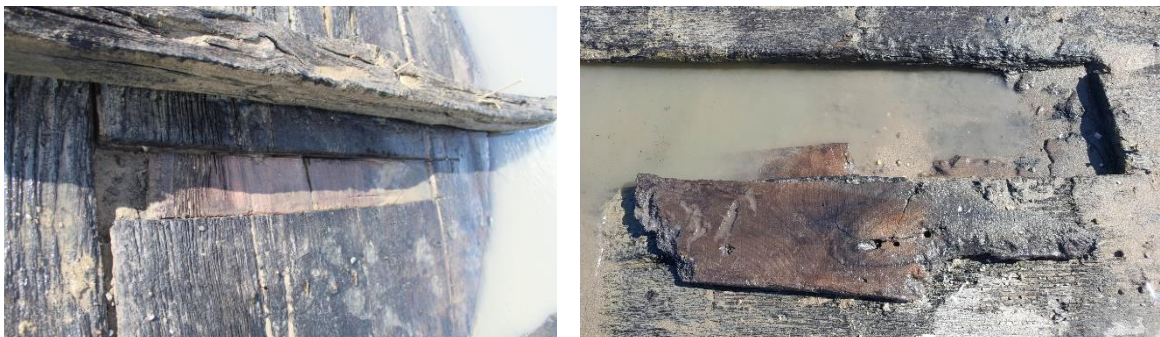
Bovenop de eerste, eiken, huidlaag, was op het vlak een tweede huidlaag aangebracht, in de tekening aangegeven als D1 en D2, waarbij D staat voor Dubbeling. Deze huidlaag is vooral goed te zien bij gang GD (V-2), en op de plek waar de dendromonsters zijn genomen, onder GC (V-3), GD (V-2) en GE (V-1) (afb. 23).

Deze tweede huid is van een andere houtsoort en de naden van deze gangen lijken niet gelijk te lopen met de naden van de eerste huidgangen.<sup>36</sup> De waargenomen planken hadden een breedte van 24-30 cm en een dikte van 2,8 cm. Het is niet duidelijk of tussen beide huidlagen breeuwsel is aangebracht. Op de tweede huidlaag zijn zaagsporen te zien.

Afb. 23 Tweede huidlaag zichtbaar onder de eerste eiken laag. Links: onder de eerste huidlaag waar dendromonsters zijn genomen (foto: N. Kerkhoven); rechts: aan westzijde van de las in gang GD (foto: S. van den Heuvel, EODM/Stichting Tremele).

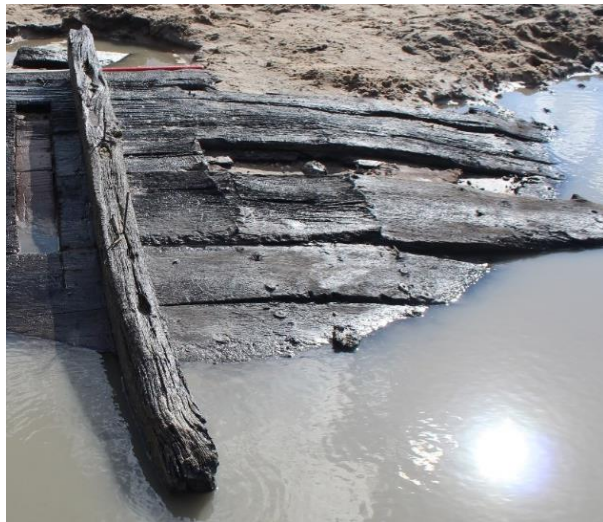
De inhouten waren verbonden aan de huid met ijzeren bouten en spijkers, een enkele keer met houten pennen. Op de spantlocaties zijn hier en daar ronde metalen plaatjes waargenomen, waar spijkers doorheen zijn geslagen (afb. 24). Mogelijk gaat het om sluitringen om het draagvlak van de boutkop te vergroten, zodat er niet te veel druk op het hout kwam te staan.

Afb. 24 Ronde metalen plaatjes bij spantposities *sp2* en *sp3* (foto: N. Kerkhoven).

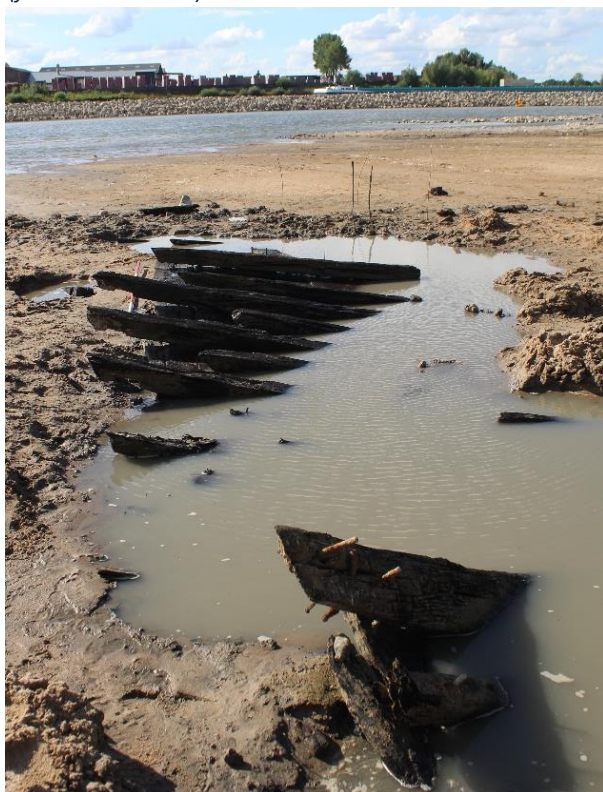
Afb. 25 Aan de zuidkant zijn vier lange leggers op een rij te zien (foto: N. Kerkhoven).

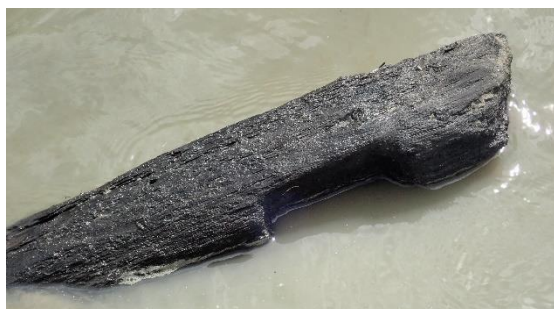
Er is een duidelijk patroon te zien van lange en korte leggers die elkaar afwisselen. De lange exemplaren zijn aan de uiteinden afgeschuind onder een hoek van  $110^{\circ}$  (afb. 25). Aan de onderzijde, op ca. 12 cm van het uiteinde, is bij deze lange inhouten een rechthoekige inkeping van 14 cm breed en ca. 2 cm diep aangebracht (afb. 26 en 27).<sup>38</sup> Deze inkepingen worden geïnterpreteerd als

zogenaamde loggaten, gaten voor de afwatering van buis- of lekwater. Het water kon via deze gaten worden afgevoerd naar een lager deel in het schip, alwaar al het overtollige water overboord gepompt kon worden. De positie van deze gaten wijst erop dat we hier tegen de kim van het schip aan zitten. De uiteinden van de lange leggers buigen richting het oosten toe naar binnen af, wat lijkt overeen te komen met de vorm van het vlak en erop lijkt te wijzen dat we hier richting voor- of achterschip gaan.<sup>39</sup>Tussen de lange leggers zijn korte leggers geplaatst. Ook deze hebben, aan de zuidzijde in elk geval, een originele afschuining. Ze variëren in lengte.

Afb. 27 Zuidelijke uiteinde van legger S11 met afmetingen van loggat (tekening naar: P.A. Seinen, MiM).

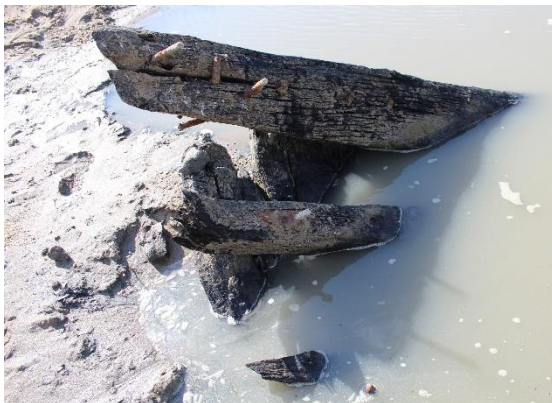
Aan het oostelijke uiteinde van het wrak zijn drie spanten te zien, die wat schuiner georiënteerd zijn dan de overige inhouten: S1 t/m S3 (afb. 28). Hiervan is S3 zwaarder uitgevoerd dan de andere twee en dit spant heeft ook weer een afschuining en een loggat aan de onderzijde. Haaks op deze drie inhouten zijn nog resten van huidplanken aanwezig. Hiervan zijn echter geen afmetingen bekend. Het is vooralsnog niet duidelijk of deze oostelijke drie inhouten in verband staan met de constructie vanaf inhout S4.

Afb. 28 Constructie in het oosten (foto: N. Kerkhoven).

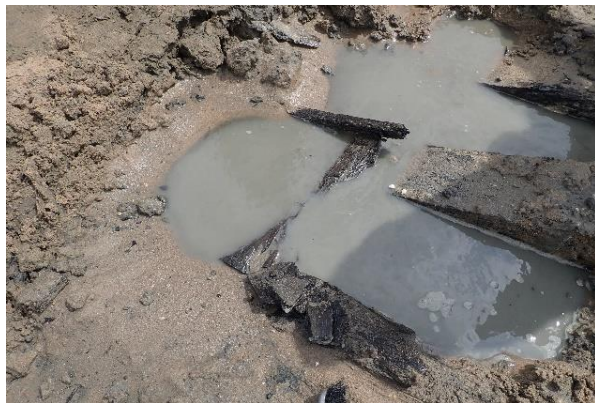
Afb. 29 Resten van wegering op de spanten (foto: J. van den Besselaar, MiM).

Op enkele plaatsen in het schip zijn resten van de wegering gevonden, een plankenlaag die boven op de spanten lag. Het zijn heel kleine fragmenten die op de leggers S9 en S11 lagen (afb. 29). De wegeringplanken, hier genummerd als W1 en W2, waren vrij smal, minimaal 20-25 cm in breedte, met een resterende dikte van 2 cm. Ze waren, parallel aan de richting van de buitenhuid, met ijzeren spijkers aan de inhouten vastgezet. Op meerdere plaatsen zijn deze uitstekende spijkers nog aanwezig en waarschijnlijk heeft de wegering oorspronkelijk over het hele vlak gelopen. Er is niet vastgesteld of de wegering gesloten of open was.

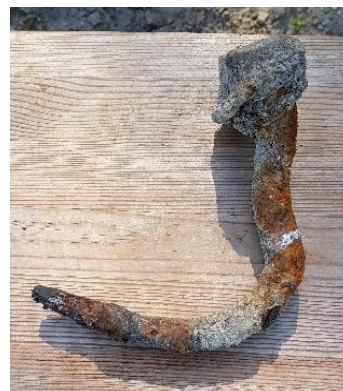
Bij de eerste verkenning werd aan de uiterste oostzijde van de site alleen een haak gevonden (afb. 30). Het is niet bekend of deze geborgen is, wat de afmetingen zijn of waar de haak zich nu bevindt. Daarnaast lagen rondom het wrak her en der losse bakstenen, die voor zover bekend niet zijn geborgen.

Afb. 30 Haak gevonden op de eerste dag (foto: J. Burgers, EODM).

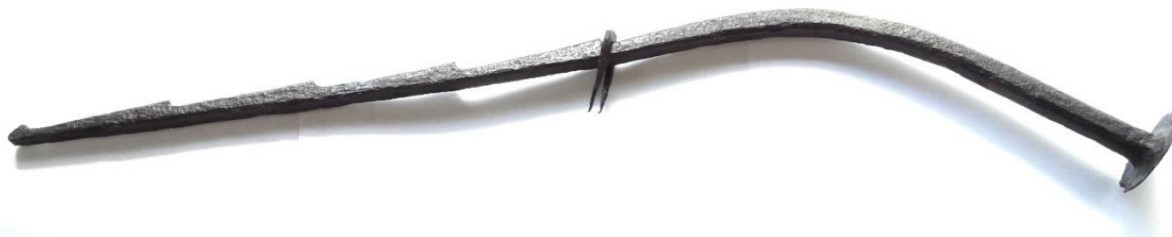
Afb. 33 Hakkelbout of rozenbout, vnr V8, lengte 99 cm (foto: M. Hendriksen, ArcheoMetaal).

Vondst V8a is een lange ijzeren bout van 99 cm, met een doorsnede van 2,5 x 2,5 cm (cat. nr. 5, afb. 33). De bout heeft een platte ronde kop met een diameter van 7,8 cm. Vanaf de kop is de bout achthoekig in doorsnede, maar halverwege heeft de bout vier vertandingen. Het gaat om een zogeheten hakkelbout, ook wel rozenbout of takbout genoemd, een bout om een zeer hechte verbinding te krijgen tussen verschillende houten constructiedelen van een schip, zoals stevens, kiel, zaathout of knieën.<sup>41</sup> Op de verdikking zit een ijzeren kram vastgekoekt, V8b. Deze is van hetzelfde type als vondst V13 (cat. nr. 6). Beide krammen zijn van ijzer, hebben een lengte van 7 cm en een breedte van 3,9 cm. Een ander voorwerp dat waarschijnlijk bij het schip met rondhout behoorde, is vondst V11 (cat. nr. 7). Dit is een rond, ijzeren beslag dat uitloopt in een oog. In het 3,1 cm-brede beslag zitten twee gaatjes van 0,7 cm, om het beslag vast te kunnen zetten aan een rondhout, bijvoorbeeld een giek.

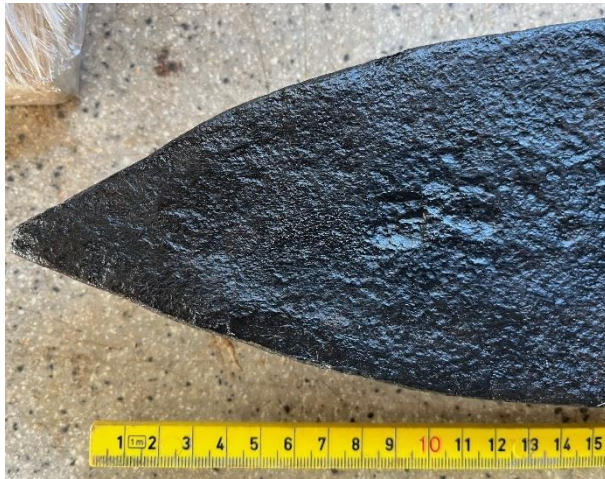
Afb. 35 Smeedmerkje op binnenzijde van de schoorboom (foto: A. Overmeer).

Aan de binnenzijde van de schoorboom is een klein vierkant smeedmerkje aangebracht (afb. 35). Op de rug van de schoorboom is een groter merk van ca. 6,5 x 3 cm te zien, bestaande uit drie letters. De letters zijn moeilijk te ontcijferen, mogelijk GLP of CER (afb. 36). Het gaat om een huismerk, ook wel hanmerk genoemd.<sup>46</sup> Op de schoorbomen uit de Grensmaas zijn vergelijkbare merken gevonden.

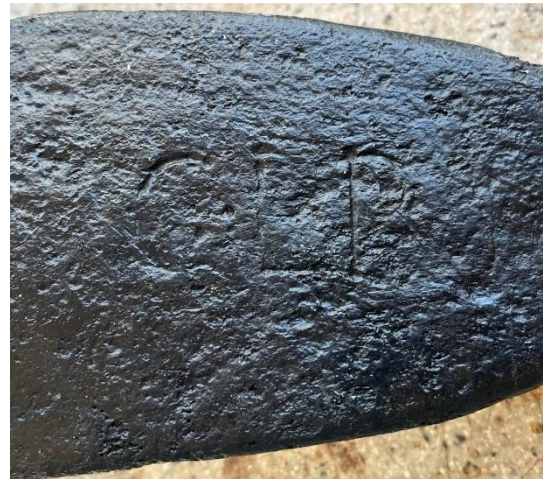
Afb.36 Hanmerk op buitenzijde van de schoorboom (foto: A. Overmeer).

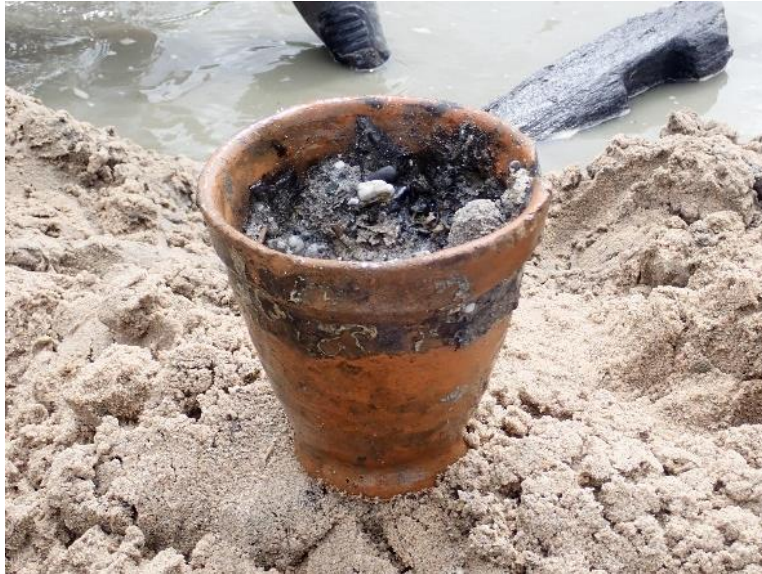
Afb. 37 Bloempot V2 bij de verkenning (foto: J. van den Besselaar, MiM).

Vier vondstnummers behoren tot het breek- en onderhoudsmateriaal. Vondst V2 is een ongeglazuurde roodaardewerken pot (cat. nr. 10, afb. 37).<sup>47</sup> De pot (r-blo-4, variant) heeft een hoogte van 16,7 cm, een onderste diameter van 9 cm en een bovenste diameter van 16,5 cm. Het gaat om een bloempot van ongeglazuurd roodbakend aardewerk met een taps toelopend lichaam met aan de buitenkant draairibbels en een iets uitstaande, gladde

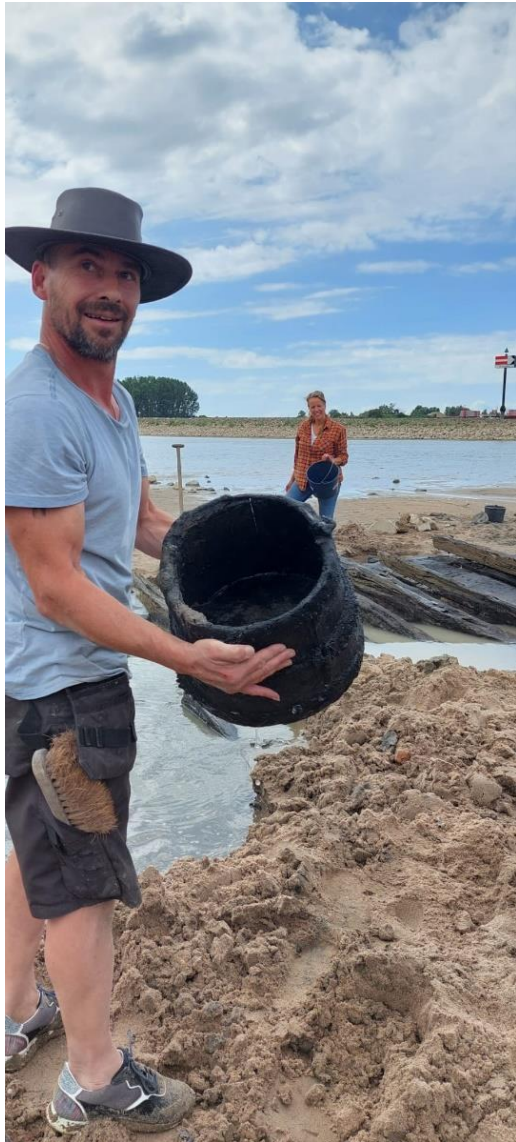
Afb. 38 Vondst van een oude houten emmer (foto: J. van Koolwijk/B. van Leur, Stichting Tremele).

Vondst V4 is een houten emmer met ijzeren hoepen (cat. nr. 12, afb. 38 en 39). De emmer heeft een hoogte van 25,0 cm en een diameter van 28,0 cm (boven)/33,8 cm (onder). De emmer is opgebouwd uit veertien duigen die bij elkaar worden gehouden door drie ijzeren hoepen, met een breedte van 3,5 tot 5,5 cm. De bodem bestaat uit drie delen waarvan niet bekend is of deze onderling zijn verbonden. Langs de bovenrand is nog een ijzeren hengel bevestigd; deze viel met de omgebogen uiteinden in een oog op de ton. De emmer was ten tijde van de vondst bedekt met een laagje teer of pekachtige substantie, maar bij conservering bleek de zwarte verkleuring vooral ontstaan te zijn door ijzeroxidatie.<sup>54</sup>

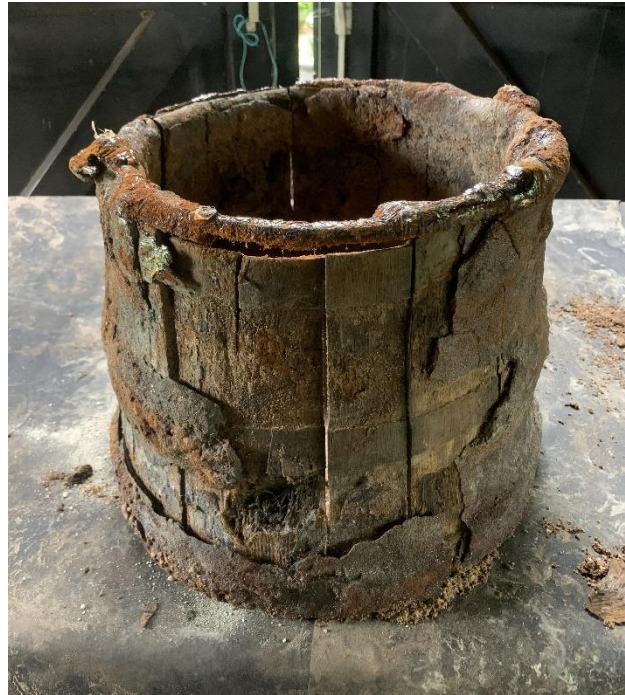
Afb. 39 De houten emmer V4, vóór conservering (foto: M. Hendriksen, ArcheoMetaal).

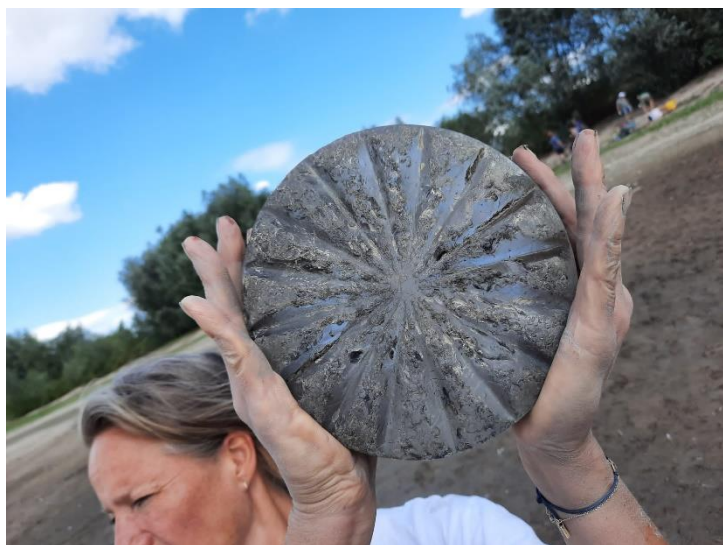
Afb. 43 Het ronde glazen deklicht V10 vlak na de ontdekking (foto: J. van Koolwijk/B. van Leur, Stichting Tremele).

Een bijzondere vondst die tot de categorie huisraad, subcategorie verlichting, gerekend kan worden, is een rond deklicht (V10, cat. nr. 16, afb. 43). De eenvoudigste manier van toelating van daglicht in onderdeks ruimtes was het aanbrengen van openingen in het dek, die daarna afgedekt werden door zogenaamde deklichten. Vaak waren deze aan de bovenzijde gepolijst en aan de onderzijde gematteerd, zodat door diffusie het daglicht beter werd verspreid.<sup>55</sup>

Het deklicht uit het Waal-wrak is van blank glas gemaakt en heeft een diameter van 17,2 cm en een maximale dikte van 4,7 cm. Het dekglas heeft een gladde, gepolijste bovenzijde en een bolle onderzijde, waarin zestien groeven van 0,6 cm diep, zijn aangebracht. Waarschijnlijk zijn deze aangebracht om het daglicht onderdeks beter te verspreiden. De bovenzijde heeft krassen en beschadigingen door gebruik.

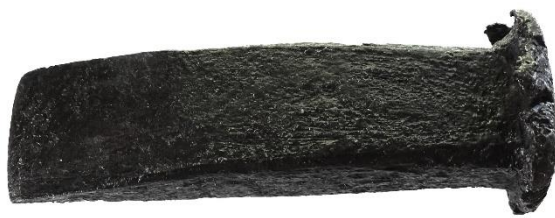
#### **Cat. nr. 14**

5 kleine beitel van ijzer, kop iets vierkant, heeft scheuren van gebruik, beitel loopt taps toe naar 1,95 bij 0,3 cm;

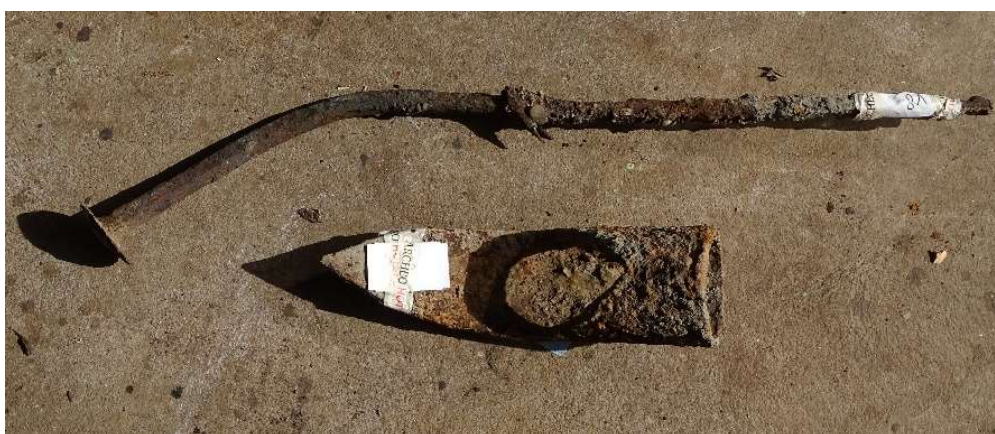
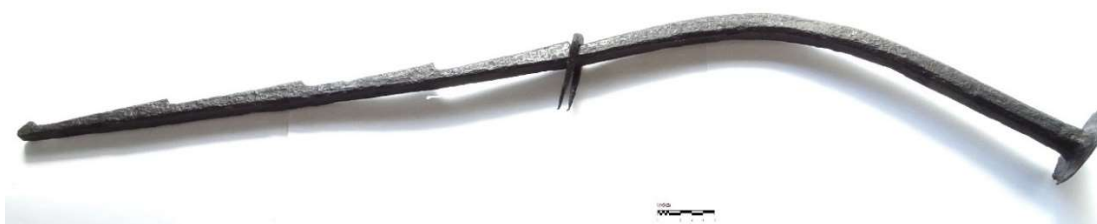
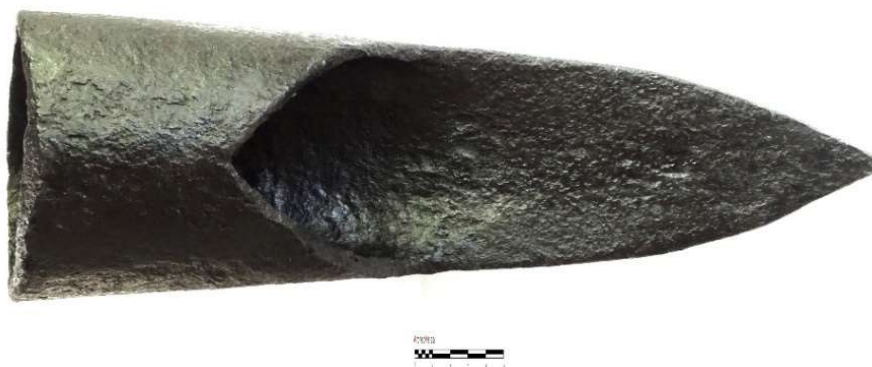
Vondst	Omschrijving	Materiaal	Conditie en behandeling
3	Uitzetter	MFE	<p>Bedekt met corrosie en aangehecht bodemmateriaal. Foto boven geeft de staat weer van de objecten bij intake.</p> <p>Ontzouten met natriumsulfietmethode. Handmatig en mechanisch verwijderen van aangekoekt bodemmateriaal en corrosie. Behandeld met tannine en geïmpregneerd met paraloid B72 in ethylacetaat.</p>
8	Lange bout	MFE	<p>Bedekt met corrosie en aangehecht bodemmateriaal. Foto boven geeft de staat weer van het object bij intake.</p> <p>Ontzouten met natriumsulfietmethode. Handmatig en mechanisch verwijderen van aangekoekt bodemmateriaal en corrosie. Behandeld met tannine en geïmpregneerd met paraloid B72 in ethylacetaat.</p>

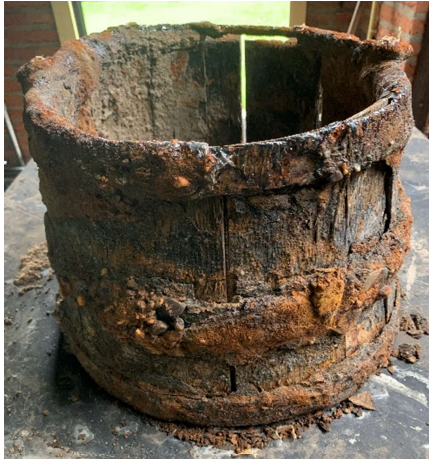
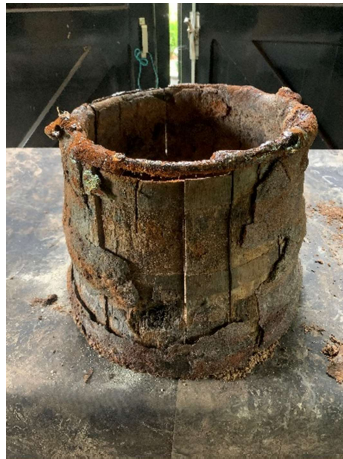
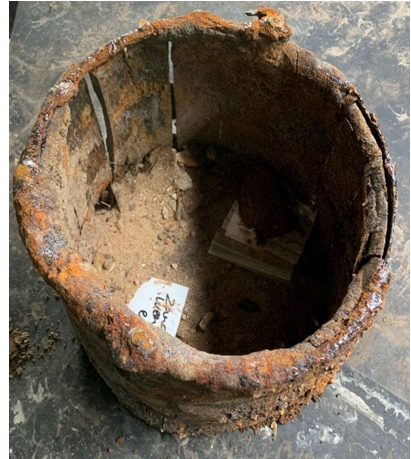
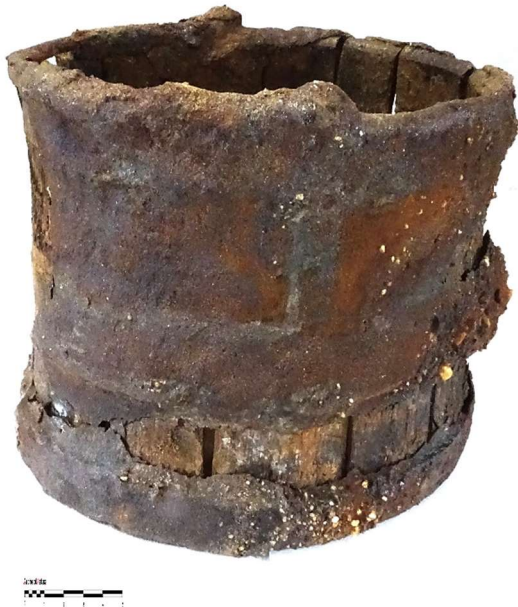
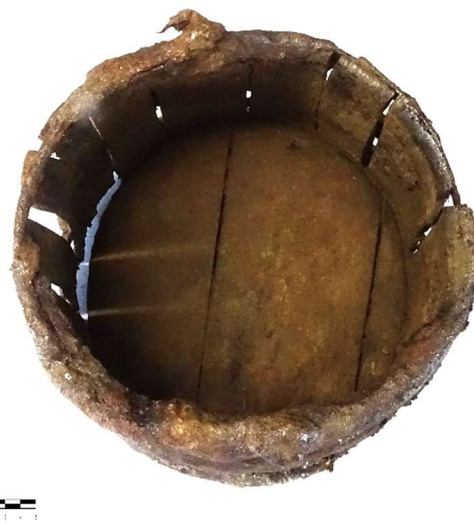
Vondst	Omschrijving	Materiaal	Conditie en behandeling
4	Emmer	MFE/OPH	<p>Emmer is verpakt in plastic en langzaam ingedroogd. Bedekt met corrosie en aangehecht bodemmateriaal. IJzeren hoepels en hengsels hebben weinig/geen kern en zijn grotendeels opgecorrodeerd. Gedeelte is beschadigd tijdens de berging. Foto's boven geven de staat weer van het object bij intake.</p> <p>Handmatig verwijderen van los zand aangekoekt bodemmateriaal. Enkele delen zijn verstevigd en aan elkaar gezet met pvac lijm en Araldite. IJzeren delen zijn verstevigd met paraloid in ethylacetaat. Voorwerp is zeer kwetsbaar en is op een pdf-plaat geplaatst.</p>

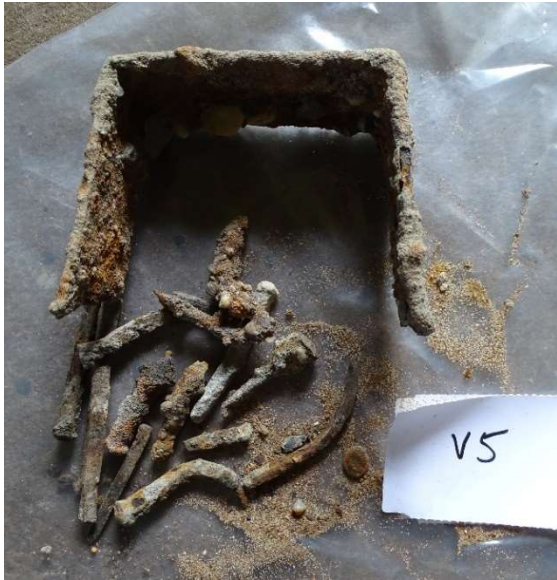
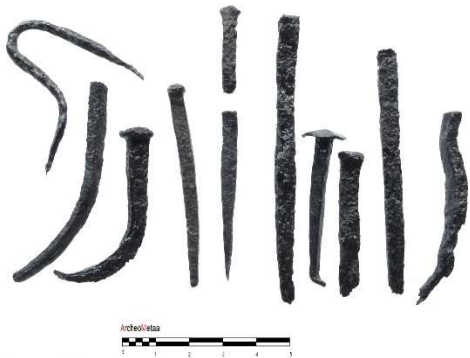
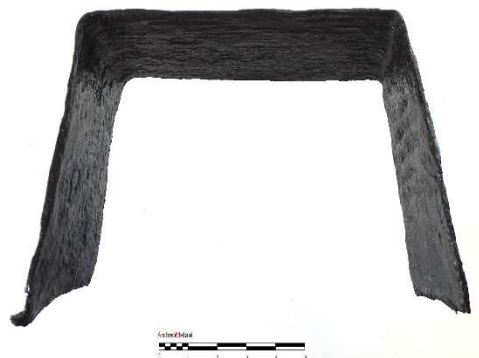
Vondst	Omschrijving	Materiaal	Conditie en behandeling
5	Spijkers en vierkant beslag	MFE	<p>Bedekt met corrosie en aangehecht bodemmateriaal. Foto boven geeft de staat weer van de objecten bij intake.</p> <p>Ontzouten met natriumsulfietmethode. Handmatig en mechanisch verwijderen van aangekoekt bodemmateriaal en corrosie. Behandeld met tannine en geïmpregneerd met paraloid B72 in ethylacetaat.</p>

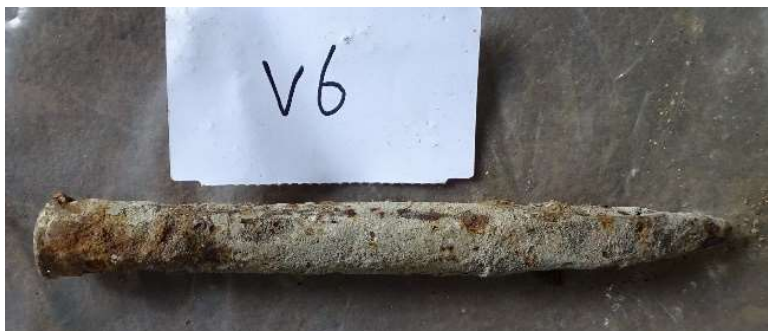
Vondst	Omschrijving	Materiaal	Conditie en behandeling
6	Bout of nagel	MFE	<p>Bedekt met corrosie en aangehecht bodemmateriaal. Foto boven geeft de staat weer van het object bij intake.</p> <p>Ontzouten met natriumsulfietmethode. Handmatig en mechanisch verwijderen van aangekoekt bodemmateriaal en corrosie. Behandeld met tannine en geïmpregneerd met paraloid B72 in ethylacetaat.</p>

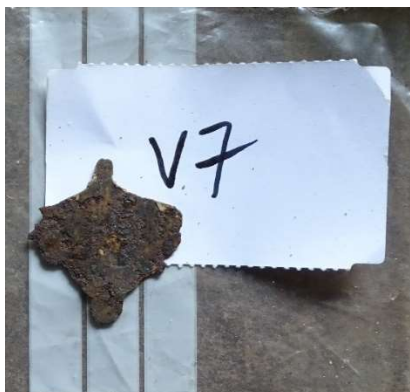
Vondst	Omschrijving	Materiaal	Conditie en behandeling
7	Sintelnagel	MFE	<p>Bedekt met corrosie en aangehecht bodemmateriaal. Foto links geeft de staat weer van het object bij intake.</p> <p>Ontzouten met natriumsulfietmethode. Handmatig en mechanisch verwijderen van aangekoekt bodemmateriaal en corrosie. Behandeld met tannine en geïmpregneerd met paraloid B72 in ethylacetaat.</p>

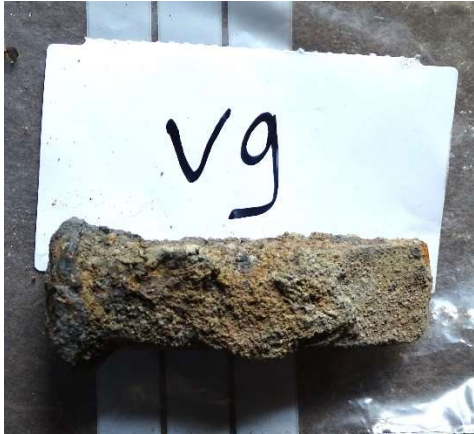
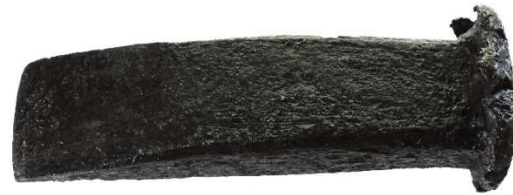
Vondst	Omschrijving	Materiaal	Conditie en behandeling
9	Beitel	MFE	<p>Bedekt met corrosie en aangehecht bodemmateriaal. Foto links geeft de staat weer van het object bij intake.</p> <p>Ontzouten met natriumsulfietmethode. Handmatig en mechanisch verwijderen van aangekoekt bodemmateriaal en corrosie. Behandeld met tannine en geïmpregneerd met paraloid B72 in ethylacetaat.</p>

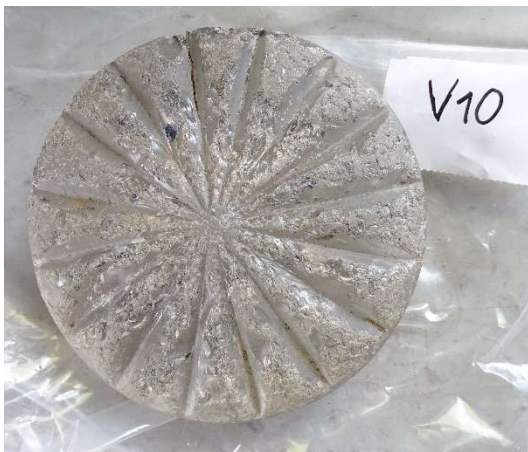
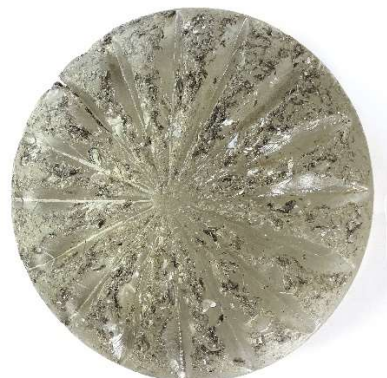
Vondst	Omschrijving	Materiaal	Conditie en behandeling
10	Dekprisma	GLS	<p>Oppervlak is verweerd en bezit een schilferende irisatie. In enkele breuken zit fijn zand en teer opgehoopt. Foto links geeft de staat weer van het object bij intake.</p> <p>Handmatig verwijderen van los bodemmateriaal. Geïmpregneerd in paraloid B72 in ethylacetaat.</p>
