# Spijkers en scheepshout op laag water

Een scheepsarcheologisch onderzoek door vrijwilligers, van een negentiende-eeuws vrachtschip, gezonken bij Dreumel, gemeente West Maas en Waal (2022)

*Rapportage Alice Overmeer Scheepsarcheologie*

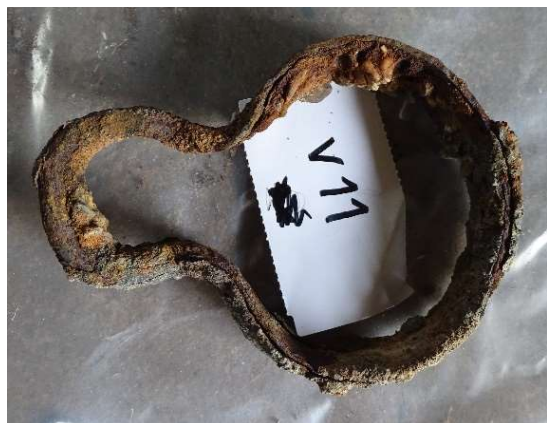
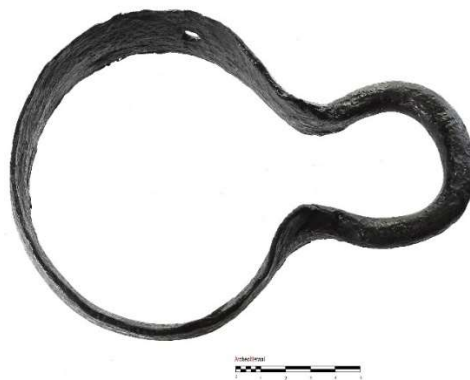
Vondst	Omschrijving	Materiaal	Conditie en behandeling
11	Beslag voor rondhout	MFE	<p>Bedekt met corrosie en aangehecht bodemmateriaal. Foto links geeft de staat weer van het object bij intake.</p> <p>Ontzouten met natriumsulfietmethode. Handmatig en mechanisch verwijderen van aangekoekt bodemmateriaal en corrosie. Behandeld met tannine en geïmpregneerd met paraloid B72 in ethylacetaat.</p>

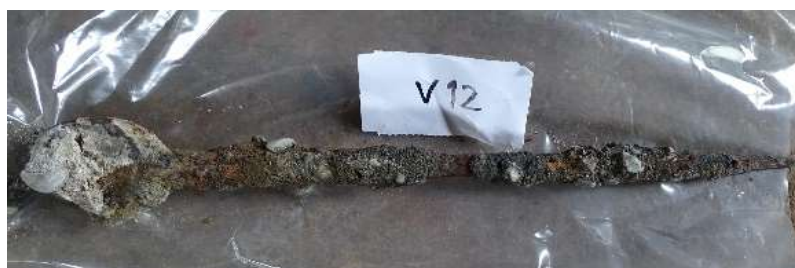
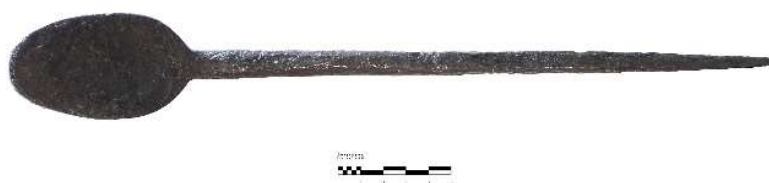
Vondst	Omschrijving	Materiaal	Conditie en behandeling
12	Peklepel	MFE	<p>Bedekt met corrosie en aangehecht bodemmateriaal. Foto boven geeft de staat weer van het object bij intake.</p> <p>Ontzouten met natriumsulfietmethode. Handmatig en mechanisch verwijderen van aangekoekt bodemmateriaal en corrosie. Behandeld met tannine en geïmpregneerd met paraloid B72 in ethylacetaat.</p>

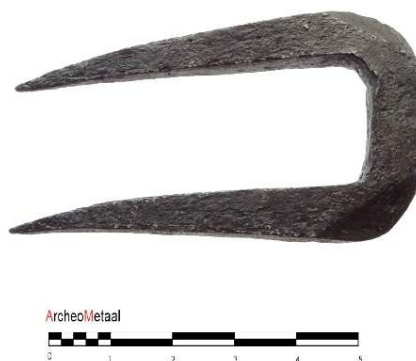
Vondst	Omschrijving	Materiaal	Conditie en behandeling
13	Kram	MFE	<p>Bedekt met corrosie en aangehecht bodemmateriaal. Foto boven geeft de staat weer van het object bij intake.</p> <p>Ontzouten met natriumsulfietmethode. Handmatig en mechanisch verwijderen van aangekoekt bodemmateriaal en corrosie. Behandeld met tannine en geïmpregneerd met paraloid B72 in ethylacetaat.</p>

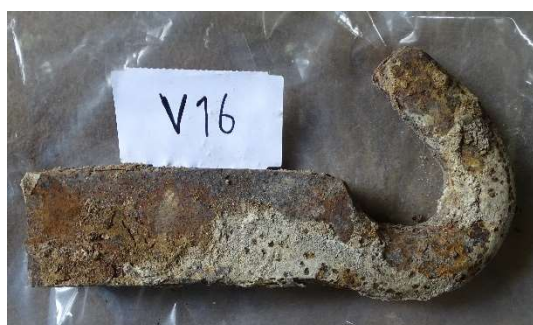
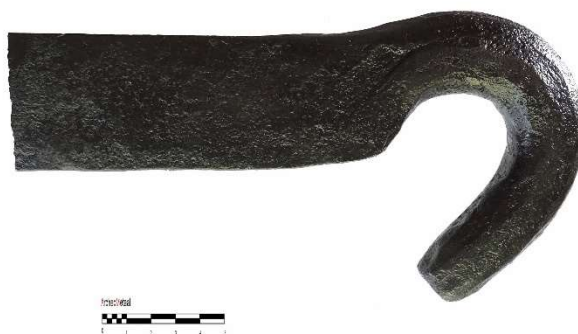
Vondst	Omschrijving	Materiaal	Conditie en behandeling
16	Haak	MFE	<p>Bedekt met corrosie en aangehecht bodemmateriaal. Foto links geeft de staat weer van het object bij intake.</p> <p>Ontzouten met natriumsulfietmethode. Handmatig en mechanisch verwijderen van aangekoekt bodemmateriaal en corrosie. Behandeld met tannine en geïmpregneerd met paraloid B72 in ethylacetaat.</p>

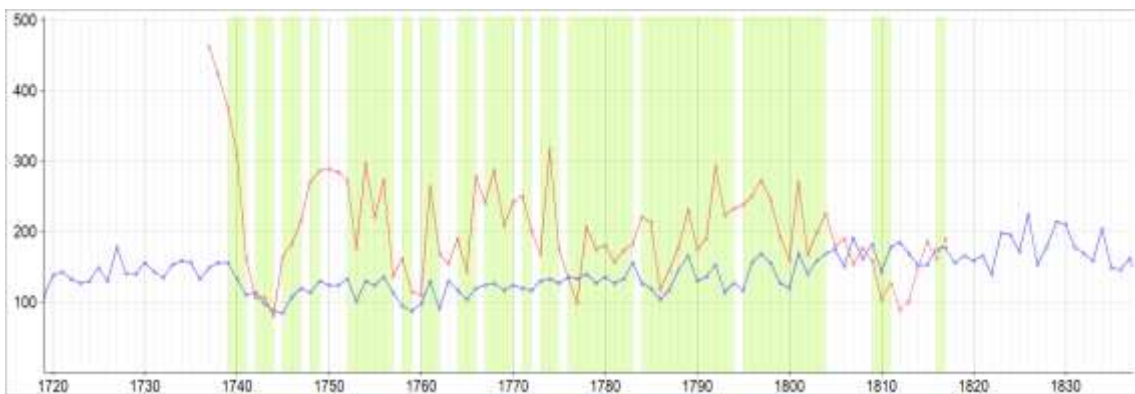
Afb. 3 Visuele overeenkomst tussen referentiekalender BECMR (blauw) en 23SD0020 (rood). X-as: kalenderjaren; Y-as: jaarringbreedte in mm \*10<sup>-2</sup>; Lichtgroen: intervallen van parallelle ringbreedtevariatiës.
