## ONDERWATERARCHEOLOGIE IN CURAÇAO: HET PROJECT “DE MEDIATOR” Peter Seinen (Mergor in Mosam)

De Mediator is een 19<sup>de</sup> eeuws zeilstoomschip (afb. 1) dat in dezelfde eeuw in de haven van Willemstad gezonken is. Het moment van haar ondergang is goed gedocumenteerd<sup>[2]</sup>, maar wat dieven en bergers later aangericht hebben is niet duidelijk. Bovendien is het wrak bedekt met heel veel afval uit alle tussenliggende periodes.

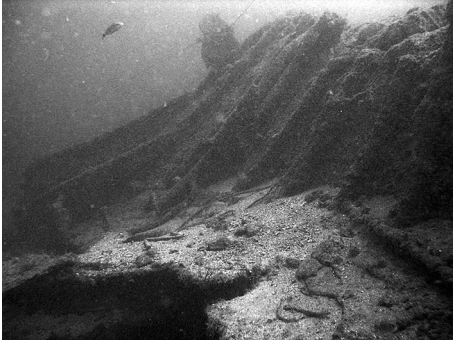
*Afb. 3 - Bakboord sectie van het wrak  
(foto: Mergor in Mosam)*

Van de bakboord sectie (afb. 3) zijn de resten van de scheepswand, spanten en dekconstructie, hoewel sterk verwrongen, nog goed te herkennen. Met name de twee achterste zware dwars-schotten zijn sterk naar achteren weggebogen. De dikke scheepswand (afb. 4) en het dek (afb. 3) lijken in de lengterichting te zijn opengescheurd. Vermoedelijk is deze schade aangericht door bergers (mogelijk op zoek naar de scheepsschroef) uitgerust met zwaar materieel of springstof.

Bij mogelijke vervolgacties kunnen de andere secties in kaart worden gebracht. Er zal eerst nog wel veel meer afval verwijderd moeten worden. De hoogste prioriteit heeft op dit moment conservering van het wrak. Hoewel het wrak niet direct bedreigt wordt, doet het corrosieve warme zoute water langzaam maar zeker haar werk. Plannen voor het anodisch beschermen van het metaal in combinatie met het regelmatig monitoren van de conditie van het wrak zijn in ontwikkeling<sup>[3]</sup>.

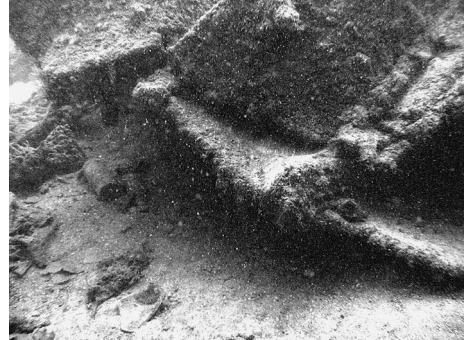
*Afb. 4 - De afgescheurde scheepswand  
(foto: Mergor in Mosam)*
