| <b>Projectnaam:</b> | <b>Waterput-Watermeerwyk</b> |
| <b>Rapportnaam:</b> | <b>Seinen-MiM-Rapport-WMP-11-07-2015</b> |

## Archeologie op landgoed “Watermeerwyk”

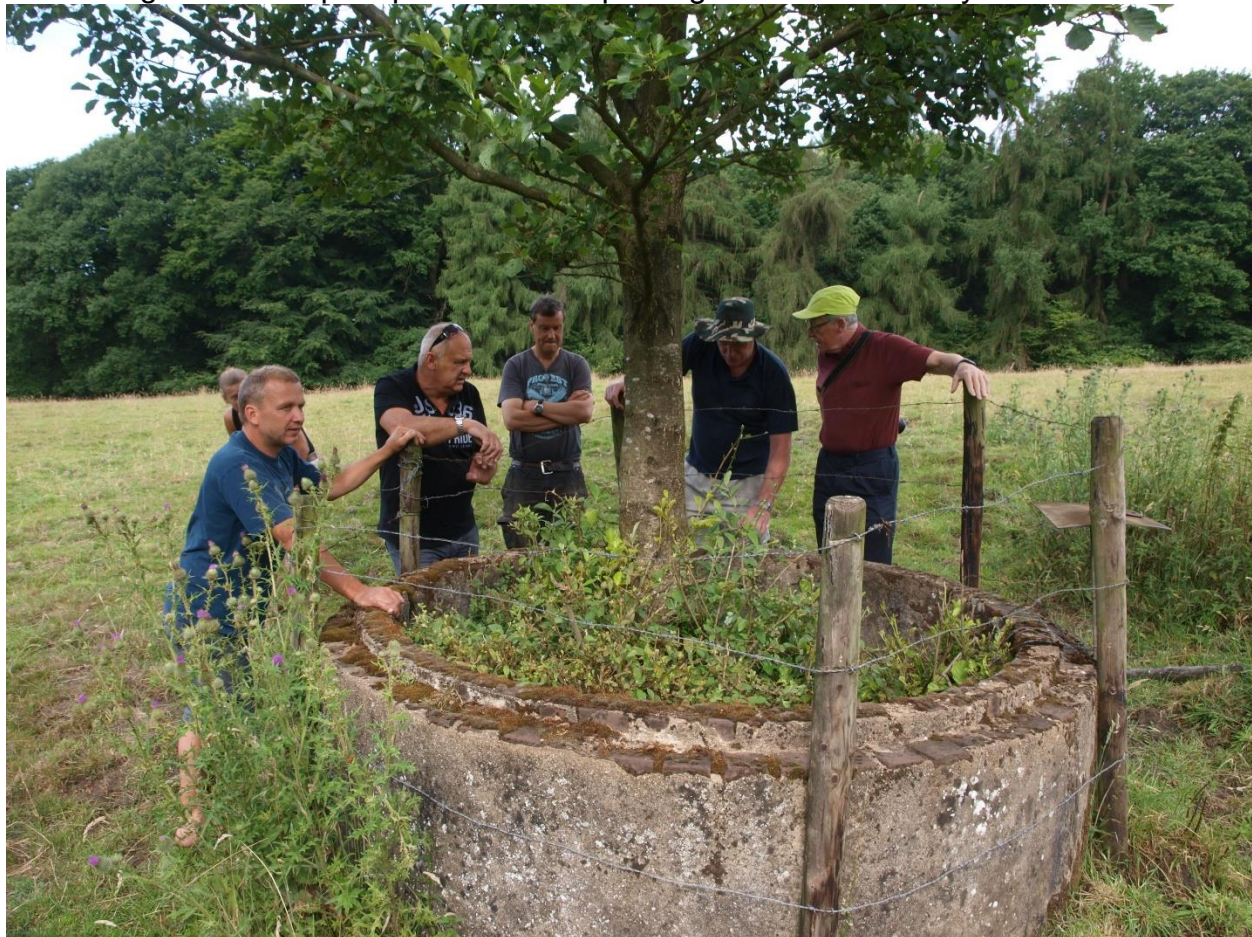
Afbeelding 1 De waterput op een heuvel op landgoed “Watermeerwyk”

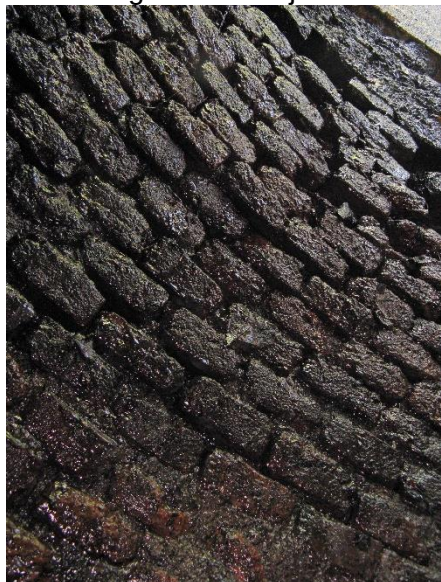
Afbeelding 4 Binnenzijde wand van de put Afbeelding 5 Binnenaanzicht “kannebuis”.

Het metselwerk meer onder in de put, waar geen cement laag op aangebracht is, vertoont diverse slordige reparatiestukken waar geen moeite is gedaan om het koppenverband te handhaven. Ook het originele metselwerk vertoont erosie van stenen en het cement in de voegen door inwerking van water. De ernstigste aantasting vindt plaats rond de waterlijn (Afbeelding 4).

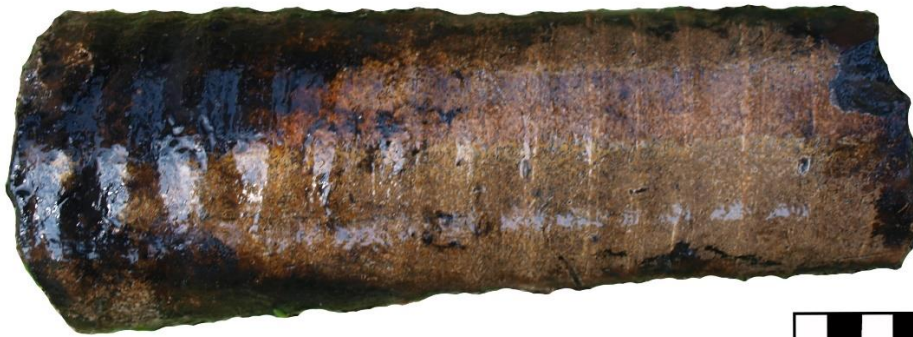
Afbeelding 8 Zijaanzicht steengoed “kannebuis”.

| Nummer | | Waarnemer | Coördinaten | | Omschrijving | Materiaal | Kleur | Opmerkingen | Aantal | Afmetingen |
|---|---|---|---|---|---|---|---|---|---|---|
| MIM-WMP-15-BOU-03 | | Pennings | 191233 | 425298 | Voorste deel keramische buis, zij aanzicht | Keramiek | Grijs | | 1 | Zie Afbeelding 8 |

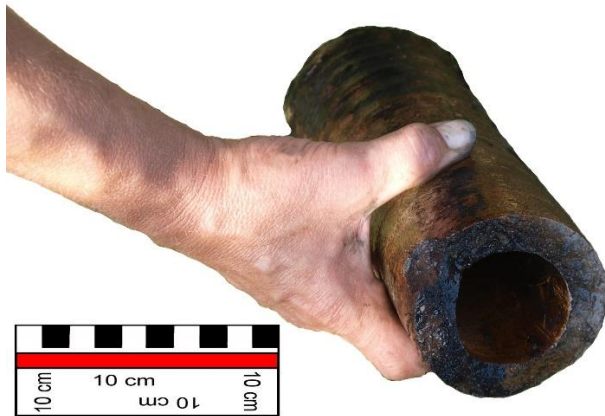
Afbeelding 9 Vooraanzicht steengoed “kannebuis”.

| Nummer | | Waarnemer | Coördinaten | | Omschrijving | Materiaal | Kleur | Opmerkingen | Aantal | Afmetingen |
|---|---|---|---|---|---|---|---|---|---|---|
| MIM-WMP-15-BOU-06 | | Pennings | 191233 | 425298 | Voorste deel keramische buis, vooraanzicht | Keramiek | Grijs | | 1 | Zie Afbeelding 9 |

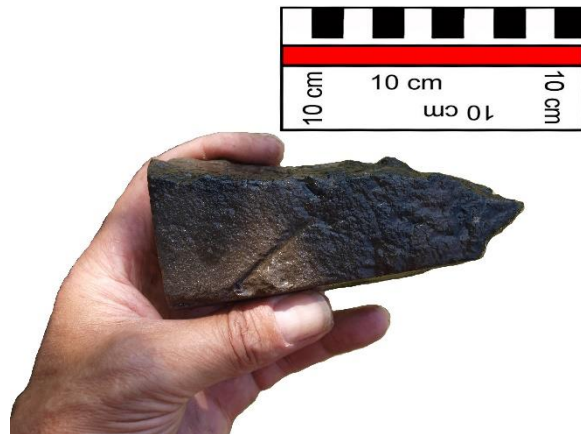
Afbeelding 10 Keramische wig.

| Nummer | | Waarnemer | Coördinaten | | Omschrijving | Materiaal | Kleur | Opmerkingen | Aantal | Afmetingen |
|---|---|---|---|---|---|---|---|---|---|---|
| MIM-WMP-15-BOU-04 | | Pennings | 191233 | 425298 | Keramische wig keramische buis | Keramiek | Grijs | | 1 | Zie Afbeelding 10 |

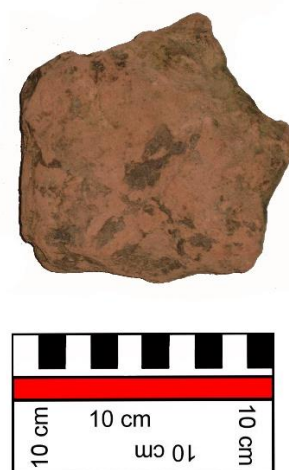
Afbeelding 13 Fragmenten roodbakkende keramiek. Afbeelding 14 Fragmenten cement.

| Nummer | | Waarnemer | Coördinaten | | Omschrijving | Materiaal | Kleur | Opmerkingen | Aantal | Afmetingen |
|---|---|---|---|---|---|---|---|---|---|---|
| | MIM-WMP-15-BOU-10 | | 191233 | 425298 | Brokken roodbakkend aardewerk | Keramiek | Rood-bruin | | 2 | Zie Afbeelding 13 |

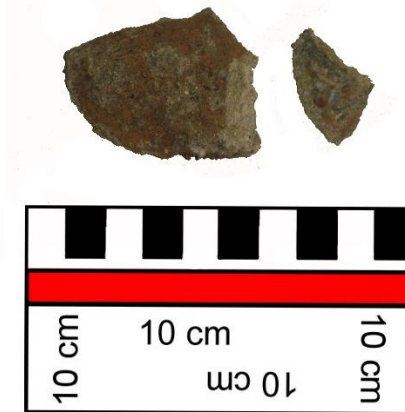
Afbeelding 15 Bewerkte natuursteen, nog te determineren. Afbeelding 16 Bewerkt natuursteen.

| Nummer | | Waarnemer | Coördinaten | | Omschrijving | Materiaal | Kleur | Opmerkingen | Aantal | Afmetingen |
|---|---|---|---|---|---|---|---|---|---|---|
| | MIM-WMP-15-BOU-11 | | 191233 | 425298 | Brok bewerkt grijze natuursteen | Natuursteen | Grijs | | 1 | Zie Afbeelding 15 |

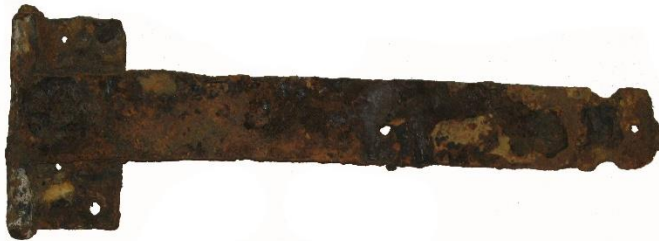
Afbeelding 18 IJzeren scharnier.

De rand op het bovenste gedeelte van de waterput, met de ijzeren pennen wijzen op de montage van een (houten) constructie waarmee de put met een deksel (scharnier) afgesloten kon worden.

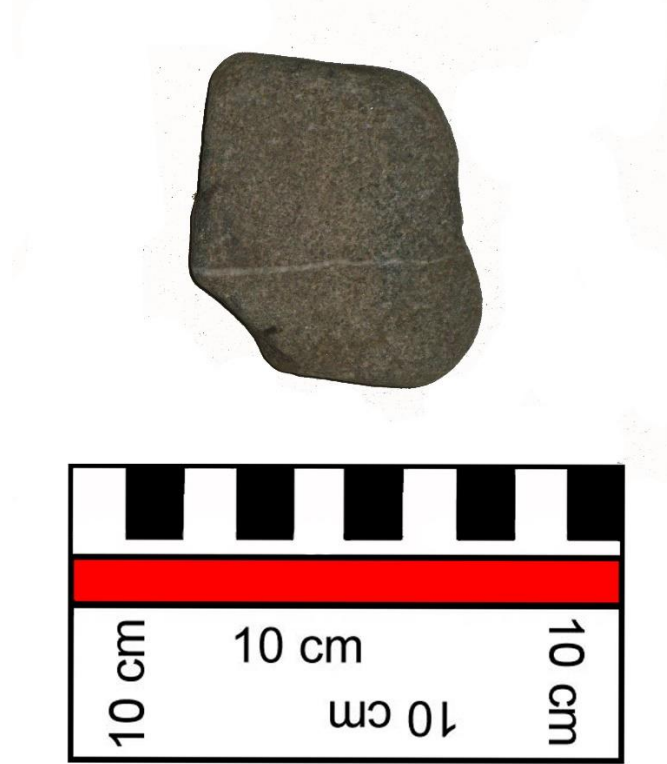
Afbeelding 21 Maaskei van de bodem van de put.

Het verwaarloosde karakter van de waterput werd nog onderstreept door de aanwezigheid van een zeer forse Elze-boom die wortelt in de put en ongeveer driekwart van de ruimte inneemt. Bovendien is de put door middel van rondhouten afrasteringspalen en prikkeldraad ontoegankelijk gemaakt voor het loslopend vee. De bodem van de put bestond uit licht lemig zand met een wat grind en een enkele grote afgeronde rivier (Maas)kei (Afbeelding 21).
